**Blonay – Saint-Légier**

**PREAVIS No 23-2026**

**Crédit d'études pour le renouvellement des  
infrastructures routières et souterraines  
communales ainsi que la réfection du Pont de Brent,  
pour un montant total de CHF 1'387'000.-**

## Rapport d'examen et concept d'intervention

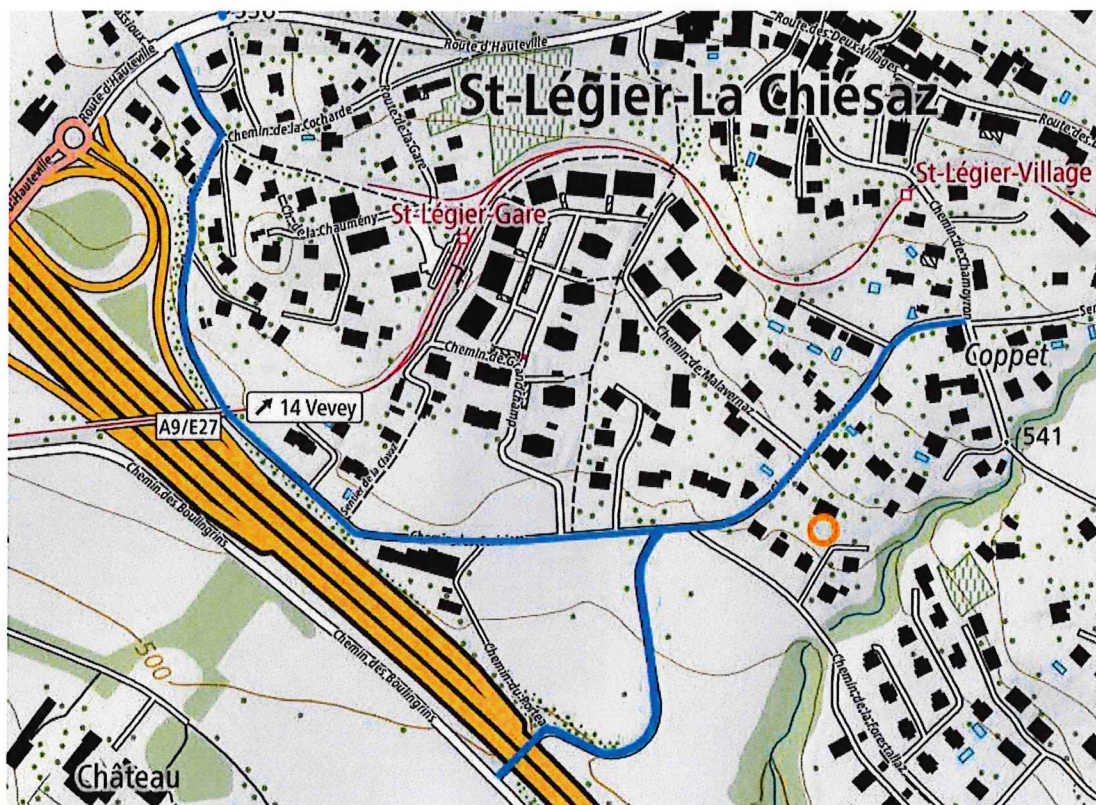
#### 3.1 Chemins des Cerisiers et du Porteau

Chemins en très mauvais état, nécessitant des travaux routiers et mise en conformité des éléments de mobilité douce. Les services communaux (eau potable, assainissement et éclairage public) sont en fin de vie et nécessitent un renouvellement.

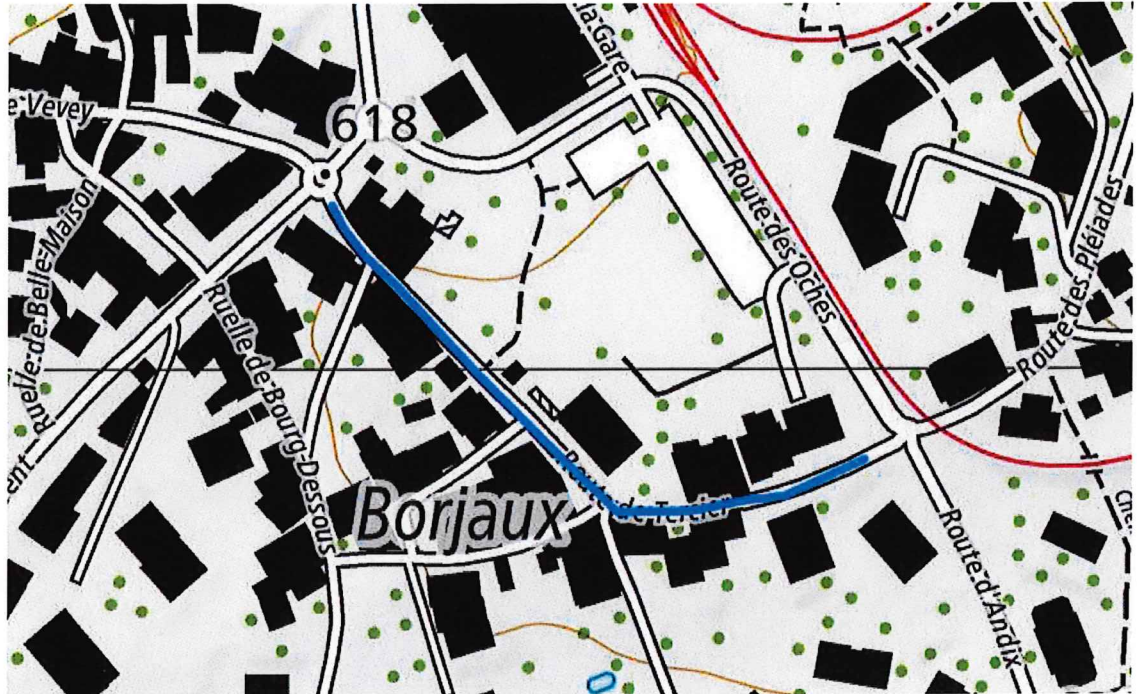
### 3.3 Route de Tercier

Route en très mauvais état, nécessitant des travaux routiers. Les services communaux (eau potable, assainissement et éclairage public) sont en fin de vie et nécessitent un renouvellement. L'espace public sera également réétudié avec l'appui d'un bureau d'architecte paysagiste.

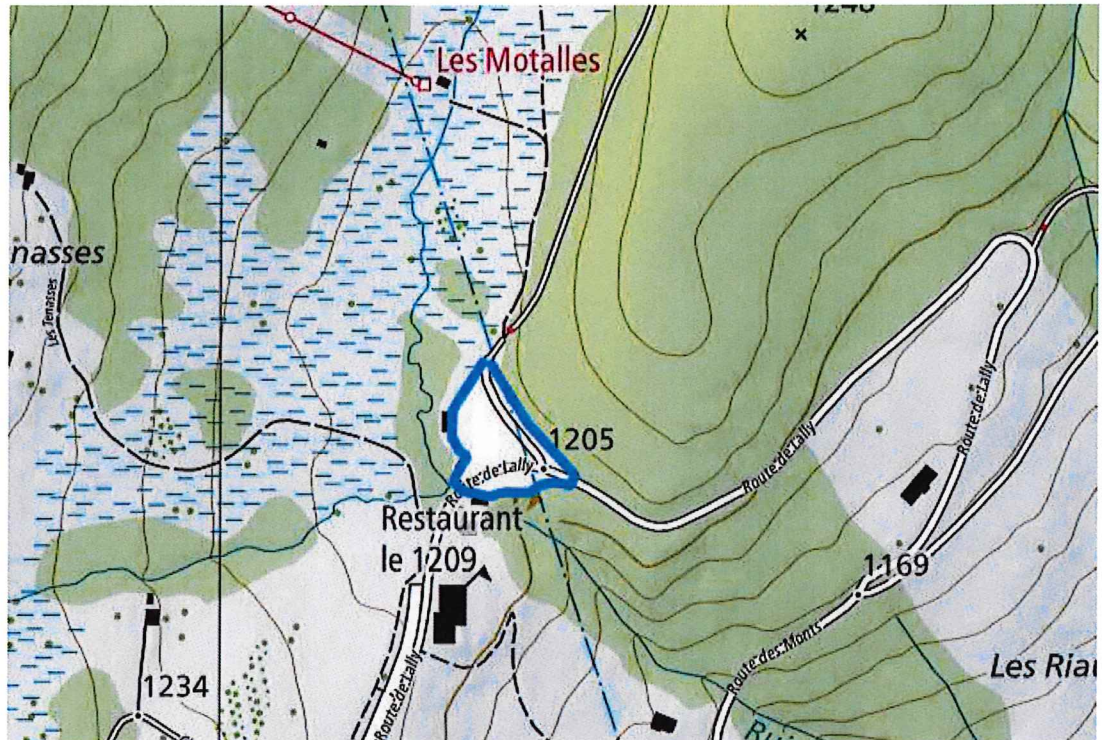
### 3.4 Place des Motalles

La place est dans un très mauvais état et nécessite une réfection complète.

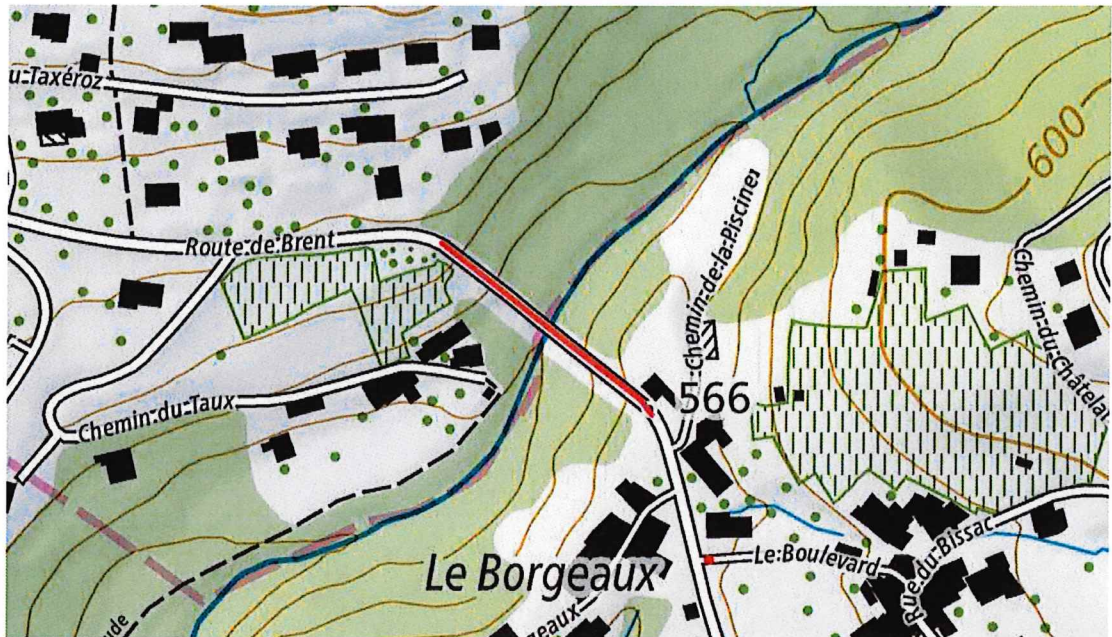
### 3.8 Route de Brent à Blonay – Réfection du pont de Brent

Le pont de Brent doit faire l'objet d'une réfection, ceci suite à plusieurs constats montrant des dégradations de l'ouvrage.

Le cheminement piétonnier n'est pas optimal, avec deux trottoirs étroits de chaque côté du pont. Aucun aménagement n'existe non plus pour les cycles.

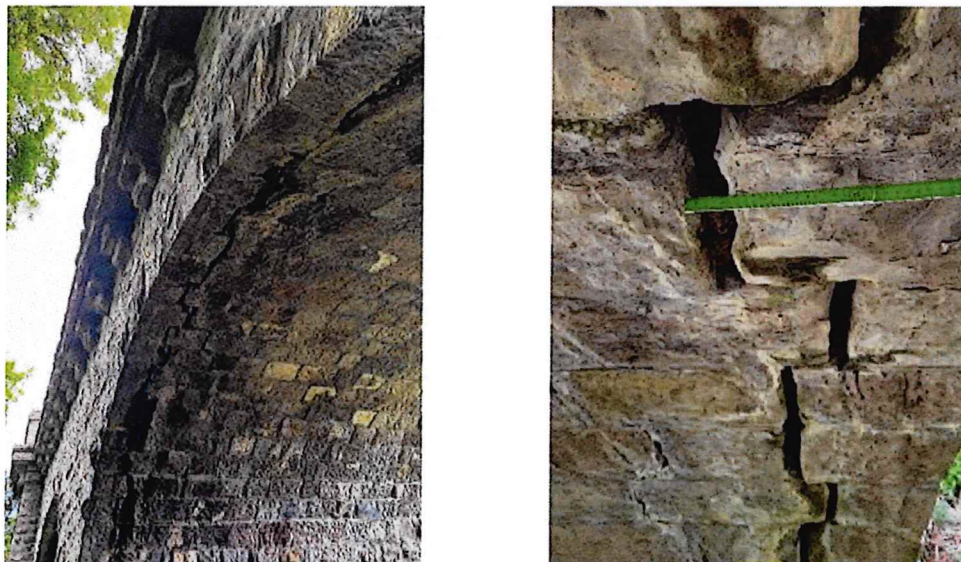
Figure 8 : Fissure de décollement du bandeau

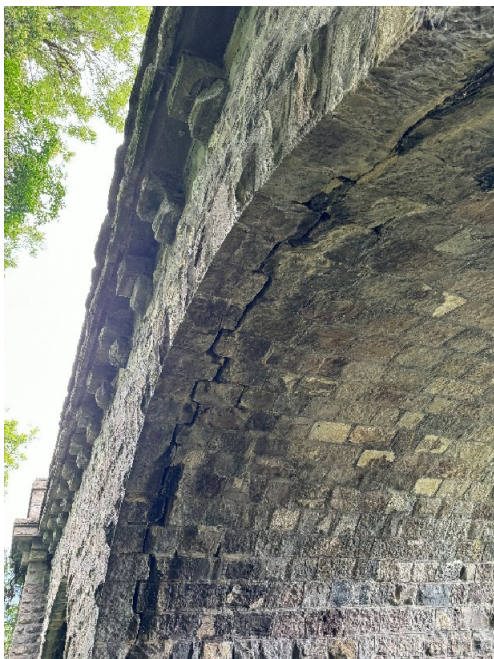
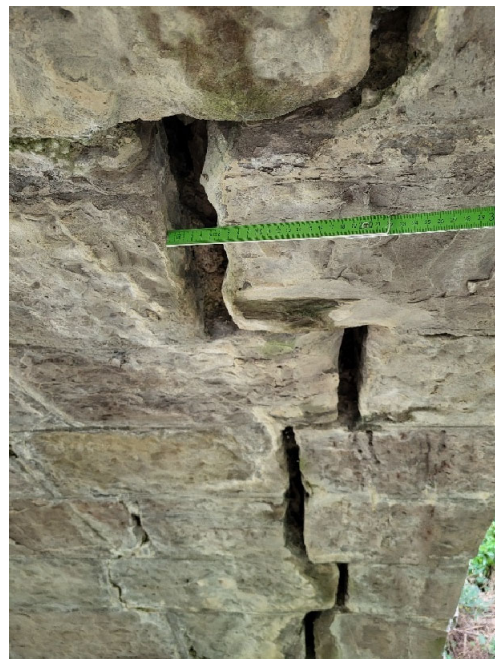
- Les voûtes de rive et les petites voûtes présentent systématiquement une fissure de décollement du bandeau ainsi que des fissures longitudinales. Les fissures de décollement du bandeau présentent des ouvertures supérieures à 5 cm et localement des venues d'eau actives.

Figure 8 : Fissure de décollement du bandeau

Les dégradations les plus critiques sont les fissures de décollement du bandeau des voûtes de rives et des petites voûtes qui évoluent. En effet, ces fissures étaient déjà visibles avant les interventions de 1980 selon les documents d'archives consultés au service des routes du Canton de Vaud. Cependant les garde-corps penchent vers l'extérieur, cela met en évidence que le phénomène n'est pas stabilisé. L'ouverture des fissures est localement supérieure à 5 cm. Ces fissures peuvent provenir de tassement des fondations et/ou de poussée excentrée provenant des voûtes d'élégissement transversales. La rupture d'un mur tympan ne peut être exclue.

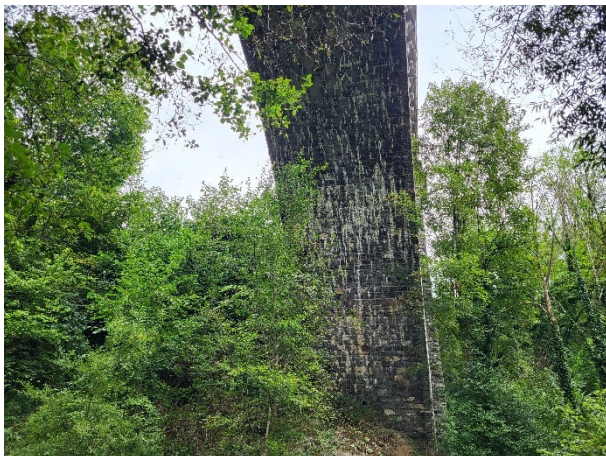
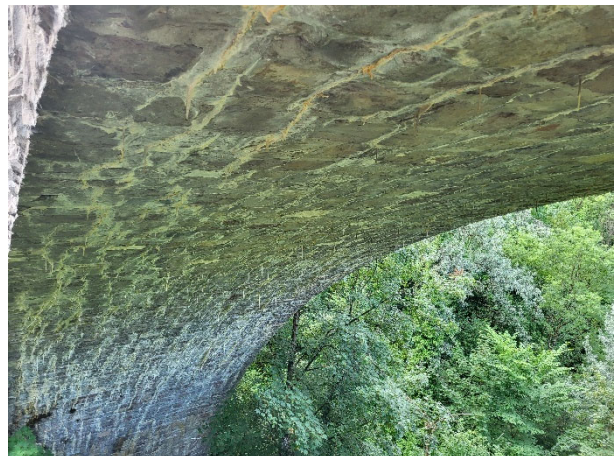
- De l'humidité et des concrétions de calcite sont localement visibles en sous face des voûtes de rive et des petites voûtes. De nombreuses concrétions de calcite avec des venues d'eau actives (goutte à goutte) sont visibles en sous-face de la voûte principale.

Figure 9 : Concrétions de calcite et venues d'eau actives à l'intrados de la voûte principale

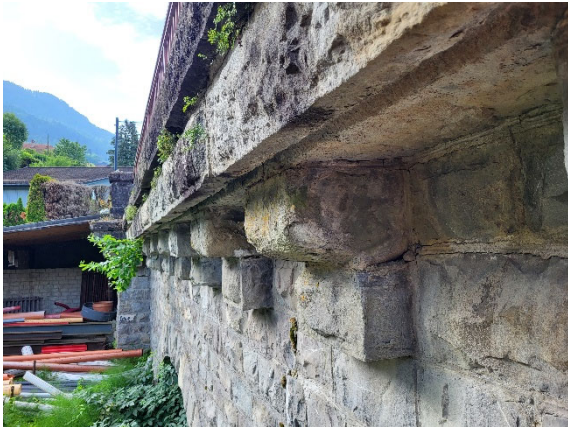
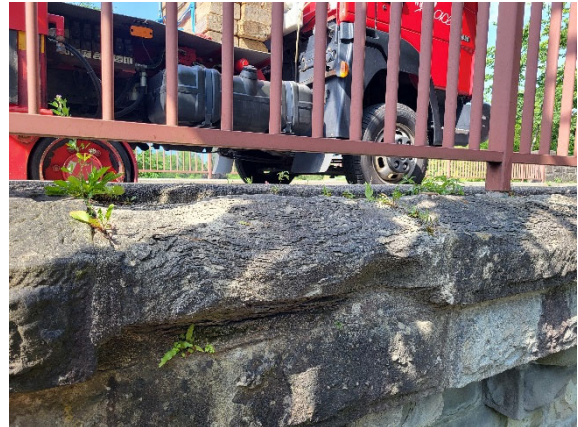
- Des joints de la maçonnerie des voûtes, des murs tympan et des piliers sont localement vides et lessivés.
- Hormis les observations faites ci-dessus, la maçonnerie en pierres de taille des voûtes et des piliers est dans un bon état de conservation.
- Les pierres de taille en grès qui supportent les bordures et les couvertes des bahuts sont localement détériorées et s'effritent. Les plinthes (bordures) sont localement très détériorées avec des éclatements et des pertes de matière.

Figure 10 : Végétations et bordures détériorées

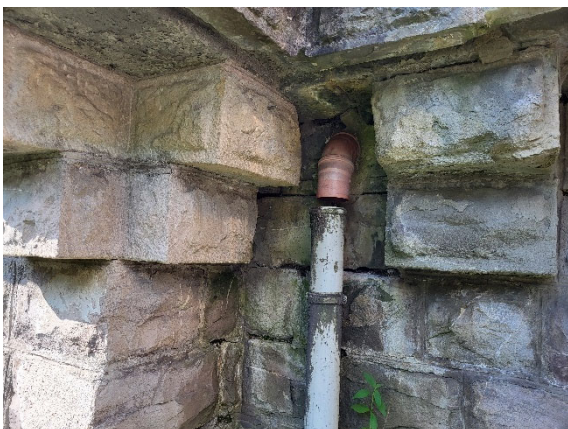
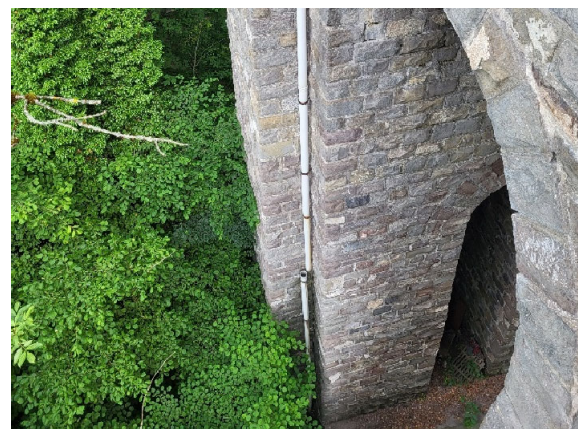
- Les bahuts et les garde-corps penchent vers l'extérieur, ceci est plus marqué du côté amont,
- Le scellement des montants du garde-corps est localement endommagé,
- La chappe de protection en extrados de la voûte principale, entre les petites voûtes, s'écaille,
- De la végétation pousse dans les joints de la maçonnerie, principalement dans la maçonnerie en grès.
- Les conduites d'évacuation sont localement déboîtées laissant d'écouler les eaux de chaussée sur la maçonnerie. Les colliers de fixation de certaines descentes d'eau sont corrodés.

Figure 11 : Conduites d'évacuation des eaux déboîtées

- Rejointoiement des joints endommagés ou manquants,
- Remplacement des descentes d'eau le long des piles massives,
- Mise en place de bordures de route en granit avec un bouteroue de 20 cm de hauteur,

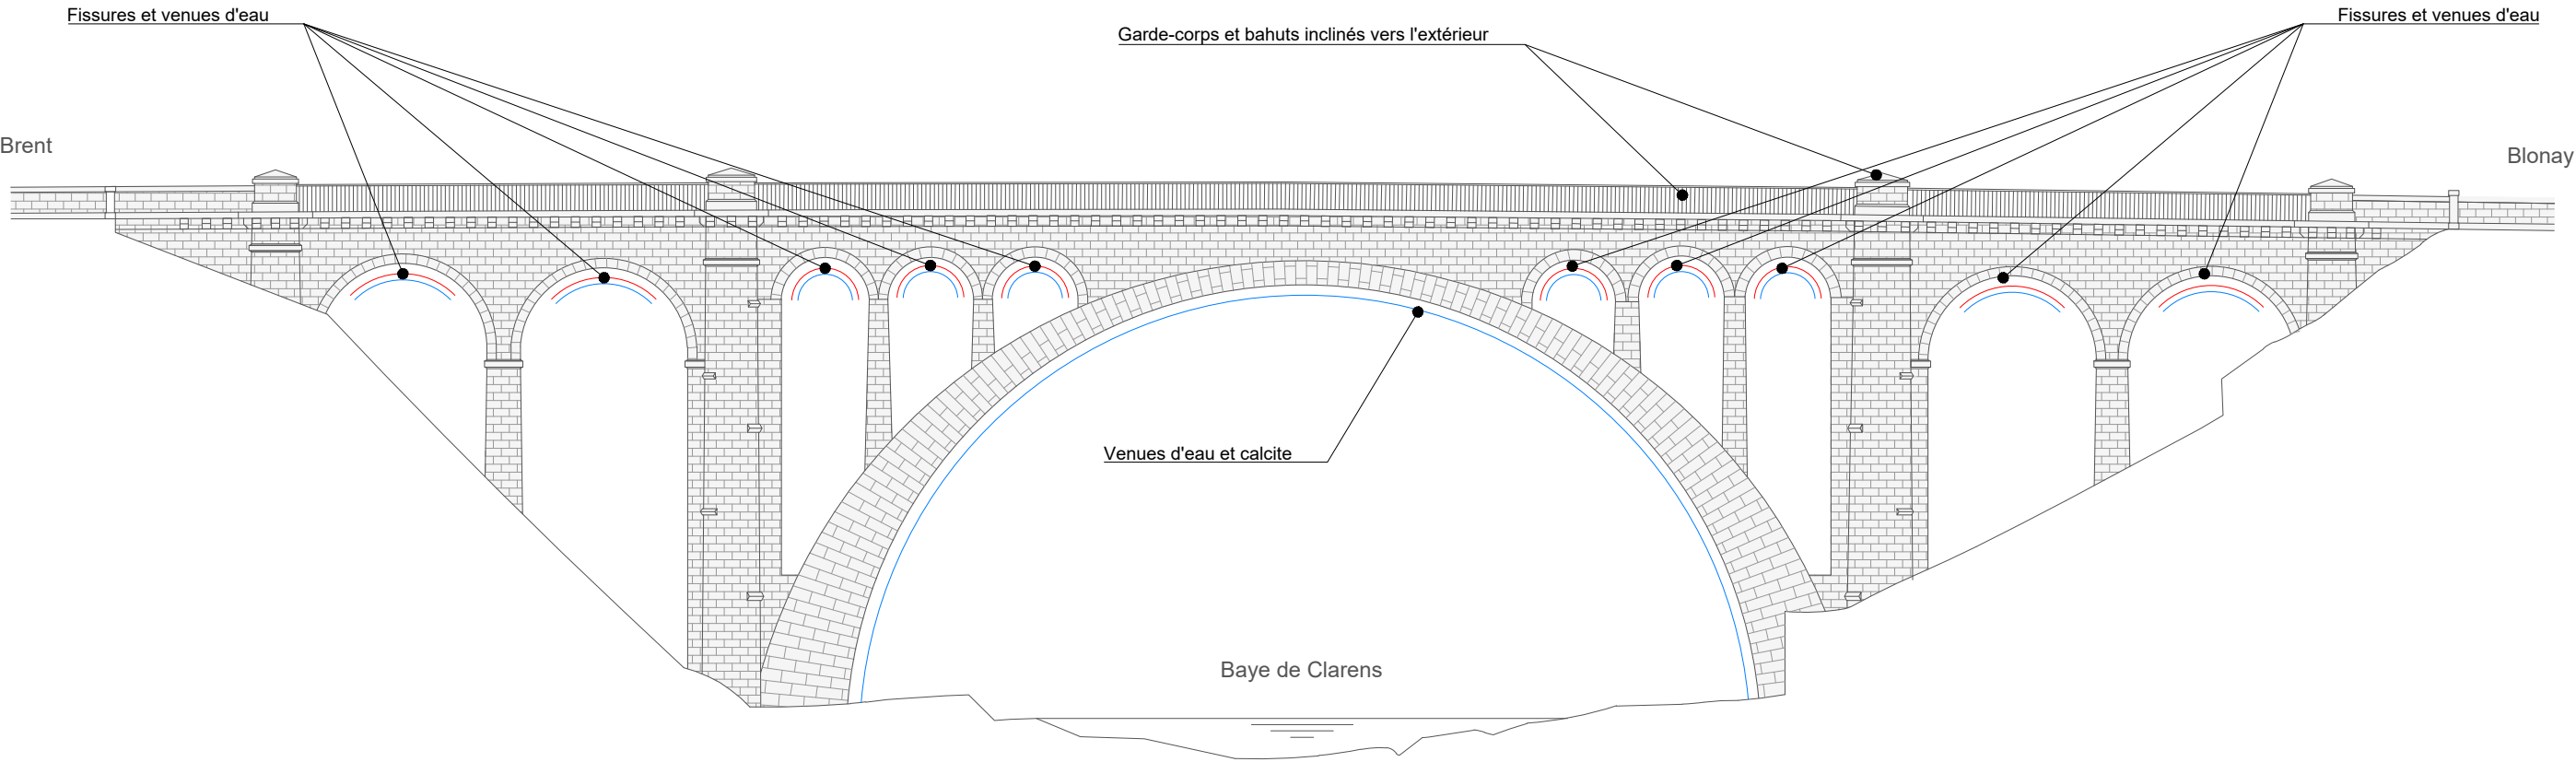
Elévation coté amont

**ANNEXE A**  
**Plan synoptique avec repérage des dégâts**

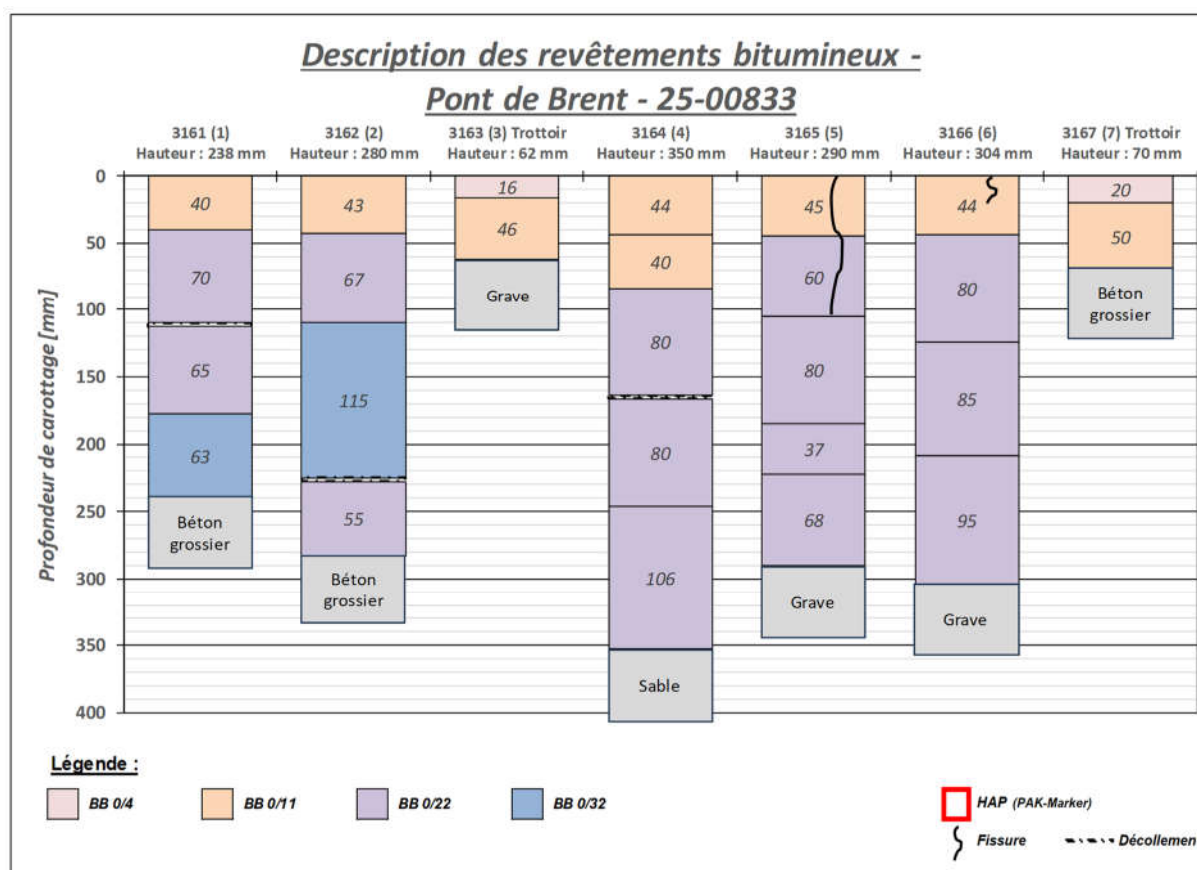
- Les fissures en surface sont uniquement dans les deux premières couches,
- Des décollements intercouches ont été relevés dans 2 prélèvements,
- Aucune réaction au Pak Marker n'a été observée sur l'ensemble des prélèvements,

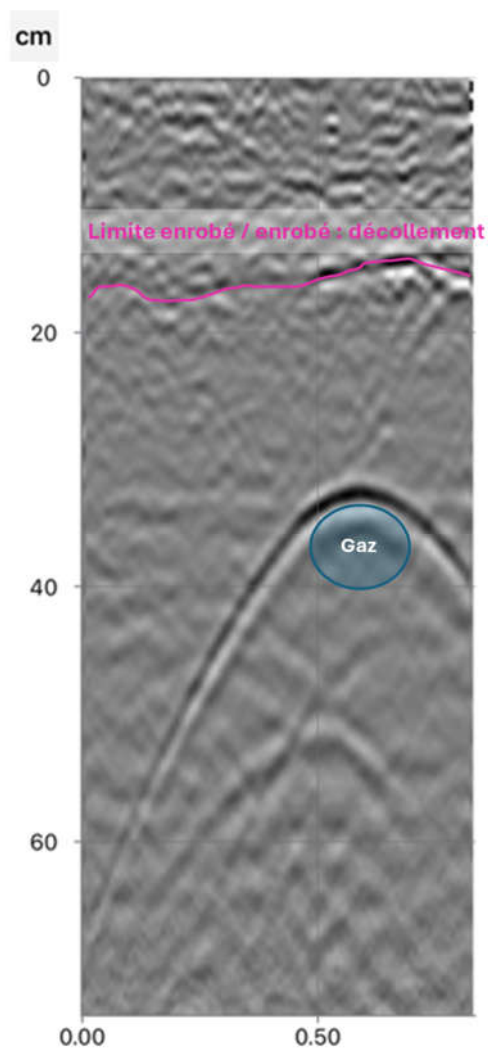
Des mesures au géoradar Proceq GP8800 ont été réalisées. Malheureusement l'antenne ne permet pas d'aller suffisamment en profondeur pour pouvoir identifier une structure de voûtes. Cependant, nous pouvons visualiser la présence de conduites et câbles. On identifie clairement ce qui correspond à des passages de 5 câbles électriques à environ 90 cm du trottoir amont et à une profondeur estimée de 45 cm. On identifie aussi une conduite de gaz importante qui se situe à environ 30 cm du trottoir aval et à une profondeur estimée entre 30-35 cm.

Figure 3 Radargramme de la zone de la carotte 4
