**Blonay – Saint-Légier**

**PREAVIS No 23-2026**

**Crédit d'études pour le renouvellement des  
infrastructures routières et souterraines  
communales ainsi que la réfection du Pont de Brent,  
pour un montant total de CHF 1'387'000.-**

## Rapport d'examen et concept d'intervention

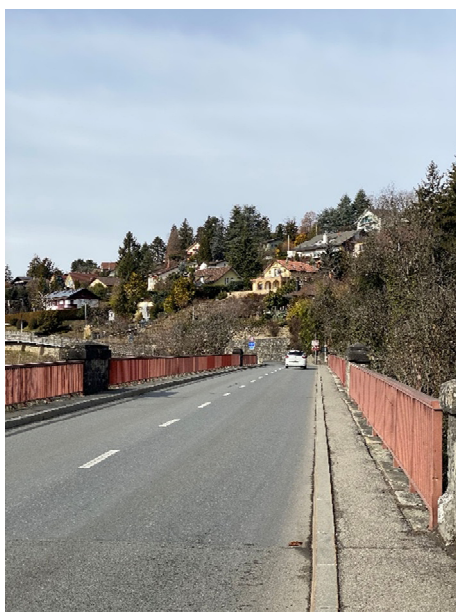
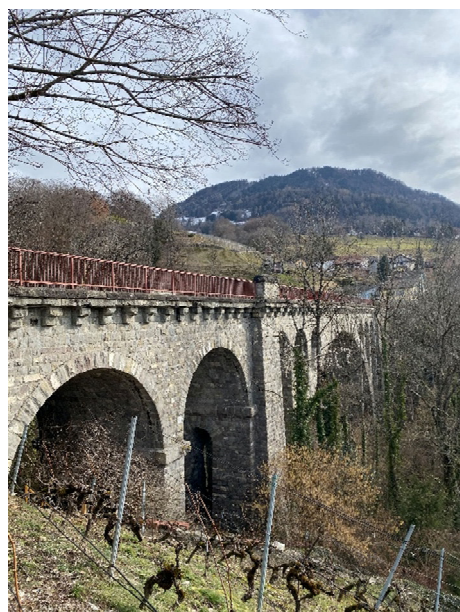
Figure 6 : Vues d'ensemble du pont de Brent - INGPHI 2025

L'ouvrage est globalement **en état détérioré (classe d'état 3)**. Bien qu'il s'agisse d'un ouvrage robuste, certaines dégradations prétéritent sa durabilité. Les dégradations observées à l'intrados des voûtes et des murs tympans sont principalement liées à l'étanchéité défectueuse et à l'usure liées aux actions climatiques (pluie, gel, etc.).

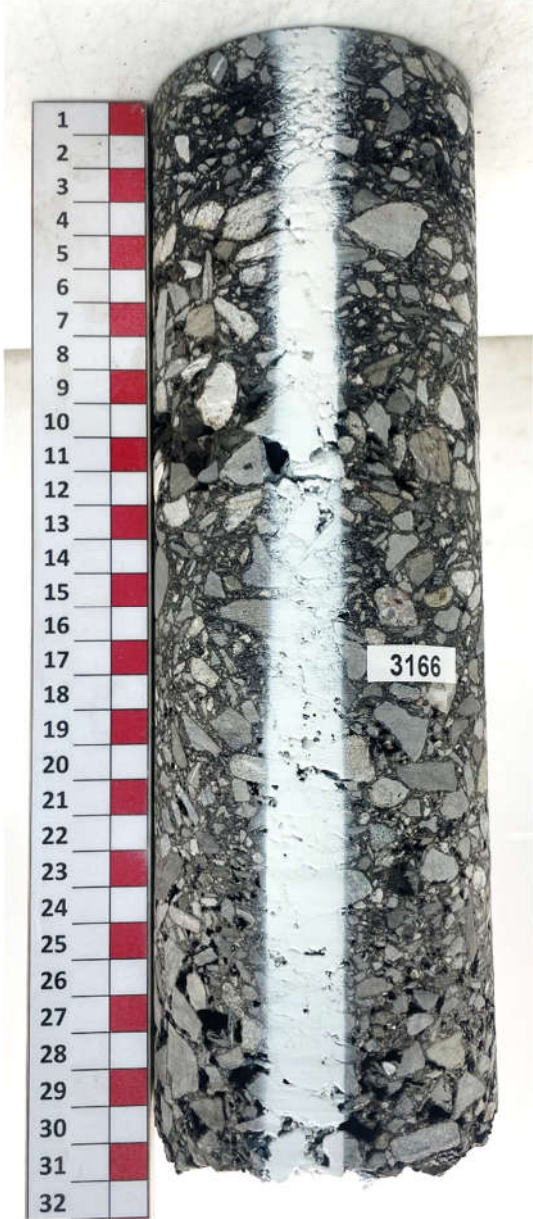
| A photograph of a cylindrical core sample, labeled 3166, positioned vertically next to a ruler. The ruler is marked from 1 to 32 cm. The core sample is dark and granular, with a lighter, possibly metallic, vertical band running down its center. The sample is approximately 30 cm long. | 3166 (6) |

- Les fissures en surface sont uniquement dans les deux premières couches,
- Des décollements intercouches ont été relevés dans 2 prélèvements,
- Aucune réaction au Pak Marker n'a été observée sur l'ensemble des prélèvements,

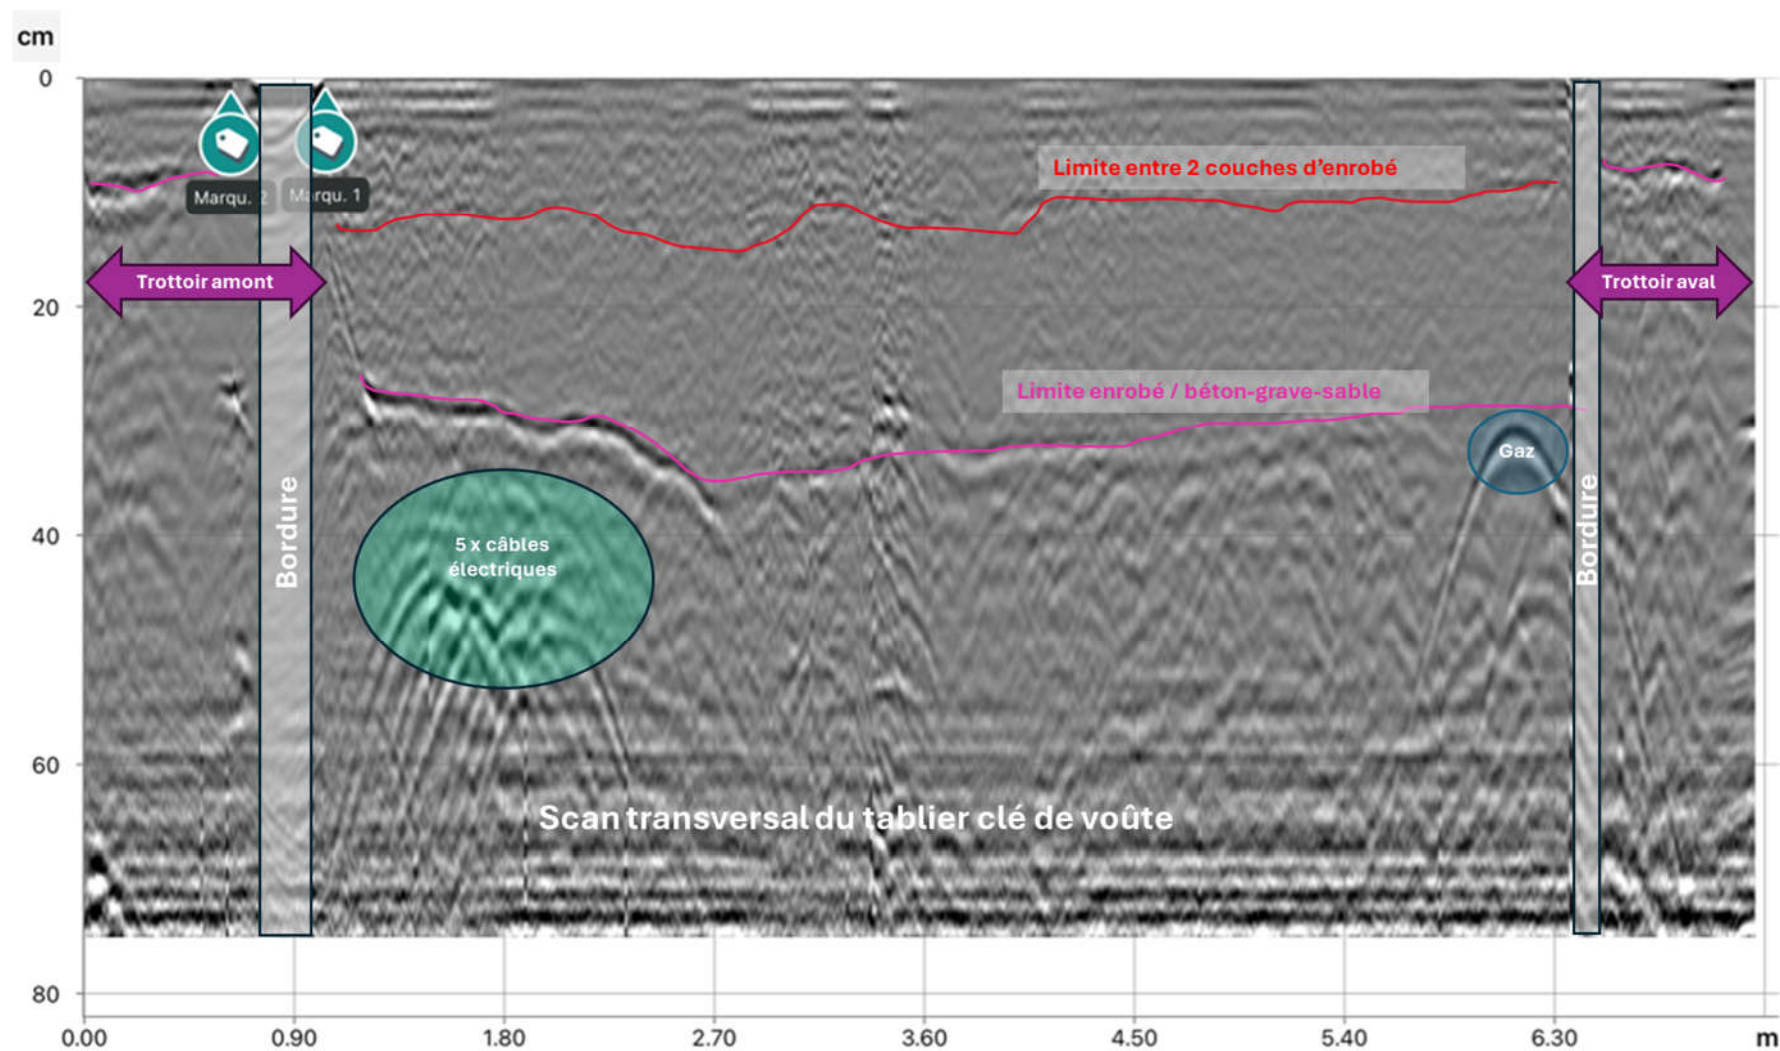
Figure 1 Radargramme entre les deux trottoirs du tablier

Des mesures au géoradar Proceq GP8800 ont été réalisées. Malheureusement l'antenne ne permet pas d'aller suffisamment en profondeur pour pouvoir identifier une structure de voûtes. Cependant, nous pouvons visualiser la présence de conduites et câbles. On identifie clairement ce qui correspond à des passages de 5 câbles électriques à environ 90 cm du trottoir amont et à une profondeur estimée de 45 cm. On identifie aussi une conduite de gaz importante qui se situe à environ 30 cm du trottoir aval et à une profondeur estimée entre 30-35 cm.

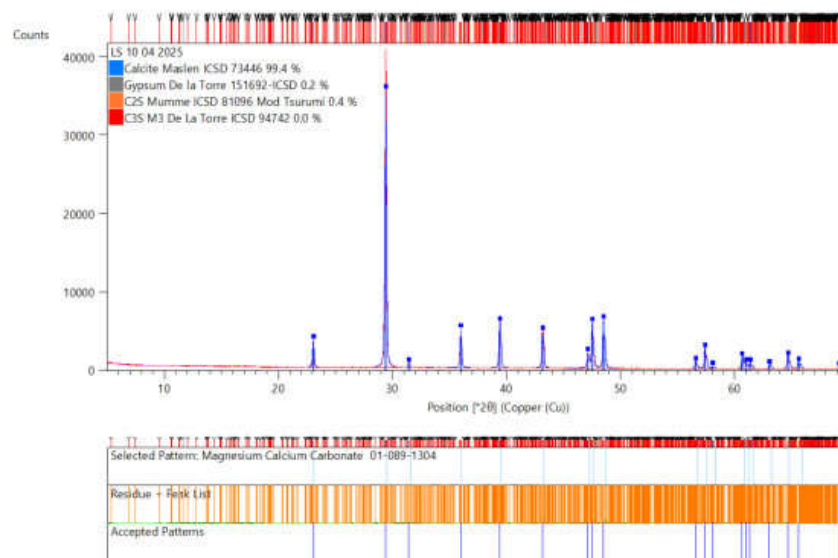
Figure 1: Diffractogramme XRD réalisé sur poudre de mortier

- la présence de :
  - de carbonate de calcium  $\text{CaCO}_3$  (calcite)
  - de bélite (C2S)

Nous n'observons pas de phases cimentaires ou de bentonite dans cet échantillon.

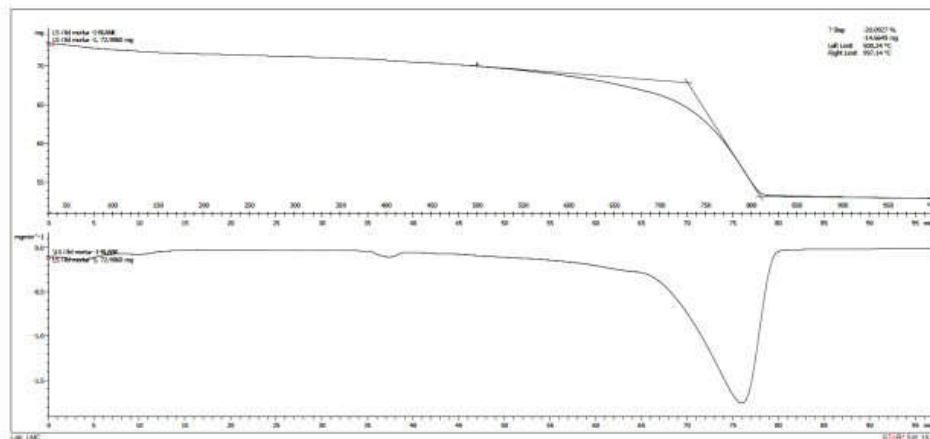
Figure 2: Analyse ATG du mortier ancien

On notera une perte de masse importante entre 600 et 800°C, correspondant à la décarbonation des éléments.
